# Diagnóstico ambiental do Córrego Brejinho, em Araguatins, Tocantins

**Resumo.** As matas ciliares é toda vegetação que acompanha os corpos d'água, com a função de auxiliar na manutenção da fauna e flora e promover a estabilidade ambiental. São protegidas por lei, portanto deve-se avaliar se são respeitadas. Uma das formas de ser verificada a conformidade destas áreas é através de um diagnóstico ambiental. Portanto, objetiva-se por meio do presente trabalho realizar o referido diagnóstico ambiental da mata ciliar do Córrego Brejinho, localizado no Município de Araguatins-TO. O corpo hídrico pertence à Bacia Hidrográfica do Rio Araguaia, medindo 1,45 km de extensão, localizado na área urbana municipal. O diagnóstico foi realizado por meio de geoprocessamento, visitas *in loco* e na caracterização da área, onde foram observados os impactos existentes no local e identificação das causas dessa degradação, sendo de origem antrópica e/ou natural. Após a identificação os impactos foram listados, registrados por meio de fotografias e classificados de acordo com os critérios de classificação dos impactos ambientais em ordem, valor, dinâmica, tempo, plástica e espaço. Além disso, a área da

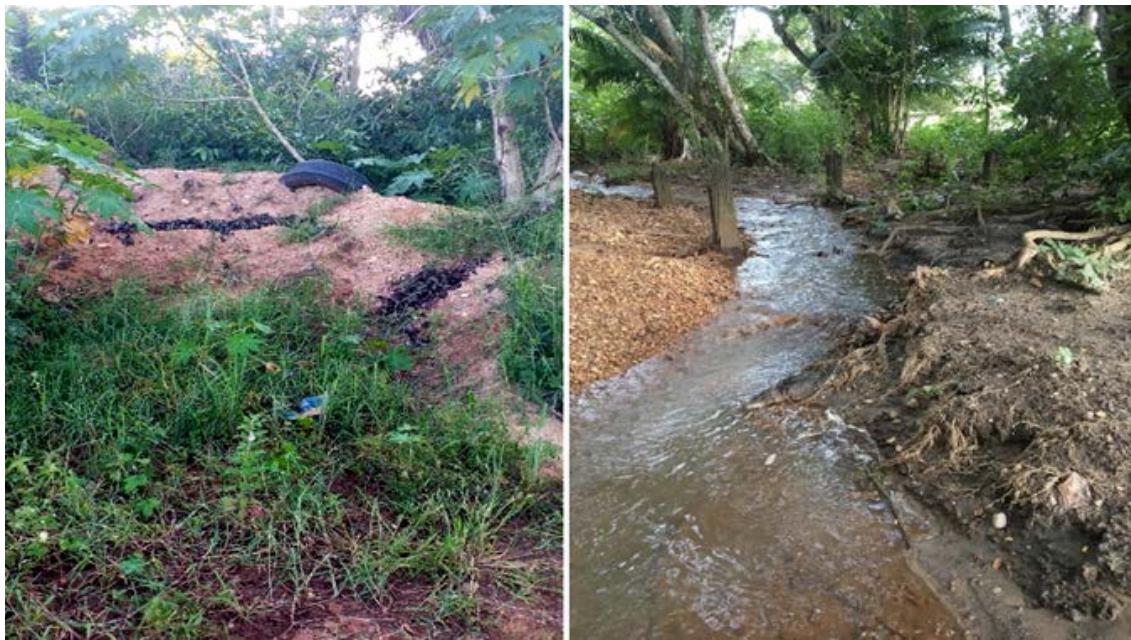
Após a classificação dos impactos observados às margens do Córrego Brejinho, notou-se que a supressão da mata ciliar (Figura 3) foi considerada um impacto de ordem direta com valor negativo, dinâmica permanente, causando grandes danos ao ambiente, mesmo cessada a ação em curto prazo de tempo, sendo de plástica reversível, em um espaço local (Tabela 2).

Ainda durante as visitas *in loco*, a ação de supressão sobre a mata ciliar foi o maior impacto observado ao longo da área de estudo. Percebe-se que essa supressão surgiu da retirada de material para a remoção de minérios (areia) da rua para as margens no córrego no intuito de aumentar o caminho para passagem de veículos, fato este que impede que o curso das águas do córrego prossiga de forma natural.

**Figura 3.** Registro da mata ciliar suprimida no Córrego Brejinho.

A avaliação dos impactos apresentados a partir dos aspectos fisiográficos, nos mostra que medidas deverão ser aplicadas para recuperar o estado original da área. Como medidas mitigadoras propostas para a área de estudo, de imediato seria buscar parceria com o poder executivo municipal para realizar o isolamento da área, fomentar a fiscalização ambiental e elaborar um Plano de Recuperação de Áreas Degradadas (PRAD) para desenvolver parâmetros de aplicação, no intuito de limitar, diminuir e/ou sanar os danos ambientais nas margens do Córrego Brejinho.

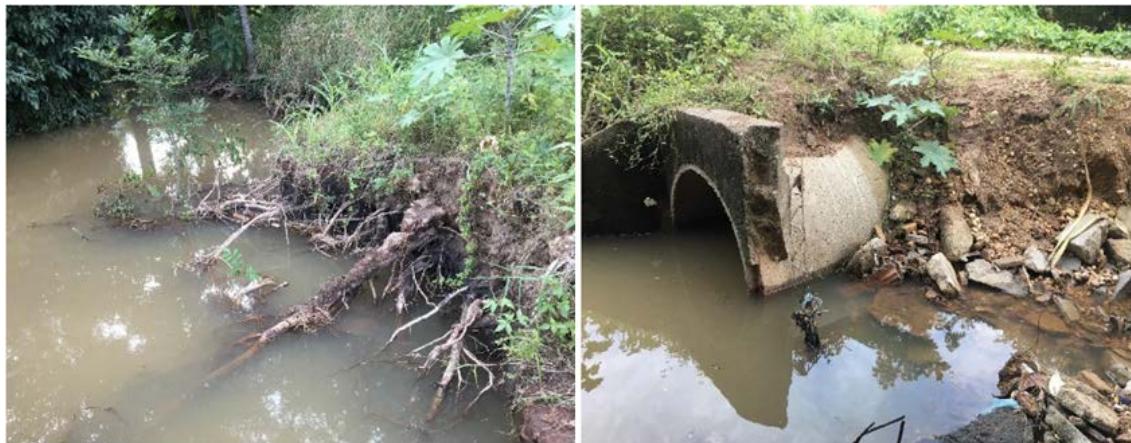
O assoreamento observado na área (Figura 4) foi considerado um impacto indireto com valor negativo, dinâmica permanente, causando grandes danos ao ambiente, mesmo após cessada a ação em médio prazo de tempo, sendo de plástica reversível em um espaço local (Tabela 2).

**Figura 4.** Corpo hídrico em processo de assoreamento.

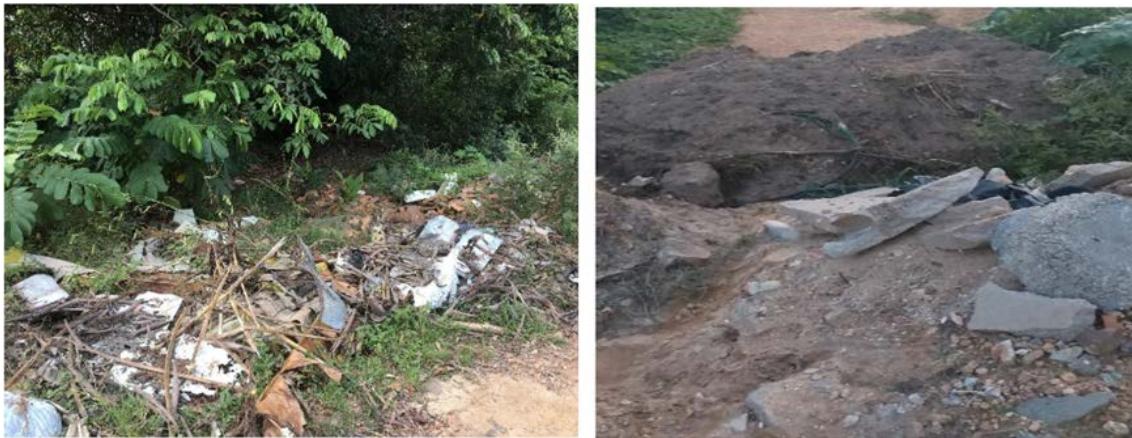
Assim como na maioria dos municípios de pequeno porte, o descarte de resíduos sólidos de forma irregular em áreas próximas a corpos hídricos também foi constatado neste estudo. Nos arredores do Córrego Brejinho, em virtude da sua área estender-se ao longo da cidade e em seu entorno estarem localizadas muitas residências, há a presença da população ao longo da área do córrego. A deposição de resíduos de construção civil e

resíduos domésticos foi visto em alguns locais durante as visitas, sendo um grande obstáculo para o funcionamento natural do curso d'água, uma vez que ações antrópicas desse porte vêm causando efeitos negativos sobre o ambiente, sobretudo aos recursos hídricos existentes (Figura 5).

**Figura 5.** Disposição de resíduos sólidos no Córrego Brejinho.

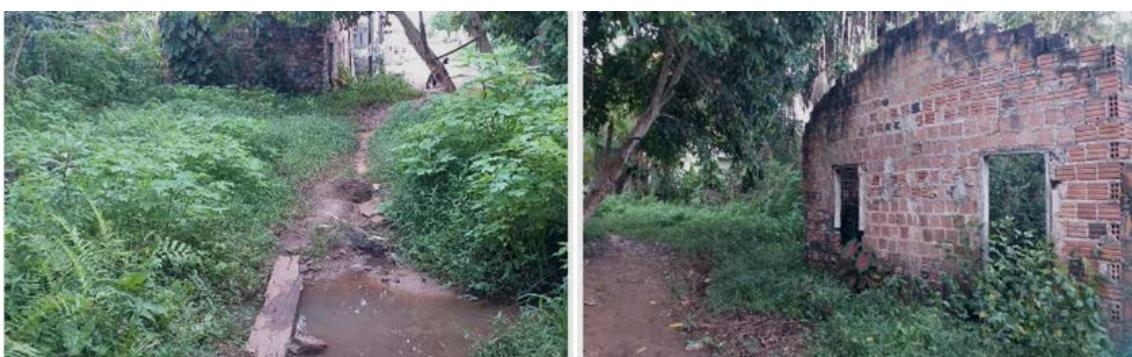
O crescimento demográfico observado no Córrego Brejinho (Figura 6) foi classificado como um impacto indireto com valor negativo, dinâmica permanente, causando grandes danos ao ambiente, mesmo após cessada a ação em médio ou curto prazo de tempo, sendo de plástica reversível em um espaço local (Tabela 2).

**Figura 6.** Presença de ocupação humana na área do Córrego Brejinho.

Observou-se ao longo do Córrego Brejinho a presença de residências próximas às suas margens, que representa em baixa escala o crescimento demográfico de forma irregular, visto a proximidade dos domicílios, tanto à nascente quanto ao curso do córrego.
