Análise do uso e ocupação do solo e seus aspectos socioambientais na Sub-Bacia Hidrográfica do Rio Contendas, Massapê-CE*

Resumo. A presente pesquisa consiste em uma análise do uso e ocupação do solo da Sub-Bacia Hidrográfica do Rio Contendas, no Município de Massapê, localizada na região noroeste do Estado do Ceará, ocupando uma área de 111 km². A sub-bacia em estudo está inserida em dois domínios: dos escudos e maciços antigos, representados por duas unidades geomorfológicas: a Depressão Sertaneja, o Maciço Residual da Meruoca, e o Domínio dos Depósitos Sedimentares Cenozóicos, representados pela planície fluvial do Rio Contendas. Para delimitação cartográfica da sub-bacia foi propício uma representação em uma escala de 1:70.000 (Carta Sobral - Folha S.A.24-X-D-IV, Escala: 1:100.000). O início das atividades econômicas na sub-bacia, como cultivo de plantas frutíferas, mandioca, agricultura, mineração, criação de gado e o desenvolvimento da sede urbana do Município de Massapê contribuíram para a devastação de parte da cobertura vegetal natural tendo como consequência alteração na temperatura, assoreamento dos rios e riachos, o que não propicia uma boa qualidade da água para o con

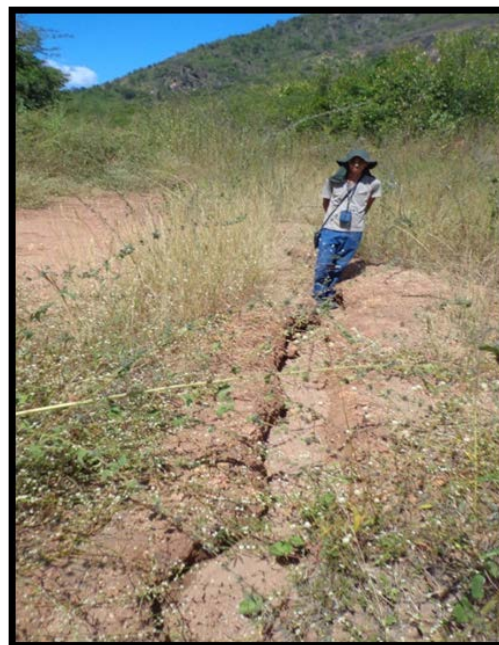
Figura 4. Solo em processo de erosão provocado pelo desmatamento.

O desmatamento é comum, acarretando a intensificação da atividade pluvial sobre os solos e favorecendo a evolução dos sulcos para ravinas e voçorocas (Figura 4). O escoamento superficial da água carrega a camada superior do solo. A perda dessa camada reduz a fertilidade devido a pouca infiltração de água.
