# Impactos de processos erosivos sobre a qualidade do solo e estruturas paleolíticas do Sítio Arqueológico Porta do Araçá, Município de Corrente, Estado do Piauí, Nordeste do Brasil

**Abstract.** *Impacts of erosive processes on the quality of soil and paleolithic structures of the Archaeological Site Porta do Araçá, Municipality of Corrente, State of Piauí, Northeast Brazil.* Soil erosion processes promote significant damage to the environment, reducing environmental quality, land use capacity and still compromising the social, economic and cultural value of an area. The objective of this study was to evaluate the erosive process impacts on soil quality and paleolithic structures of the Archaeological Site Porta do Araçá, located in the Municipality of Corrente, South of the State of Piauí, Northeast Brazil. Two areas

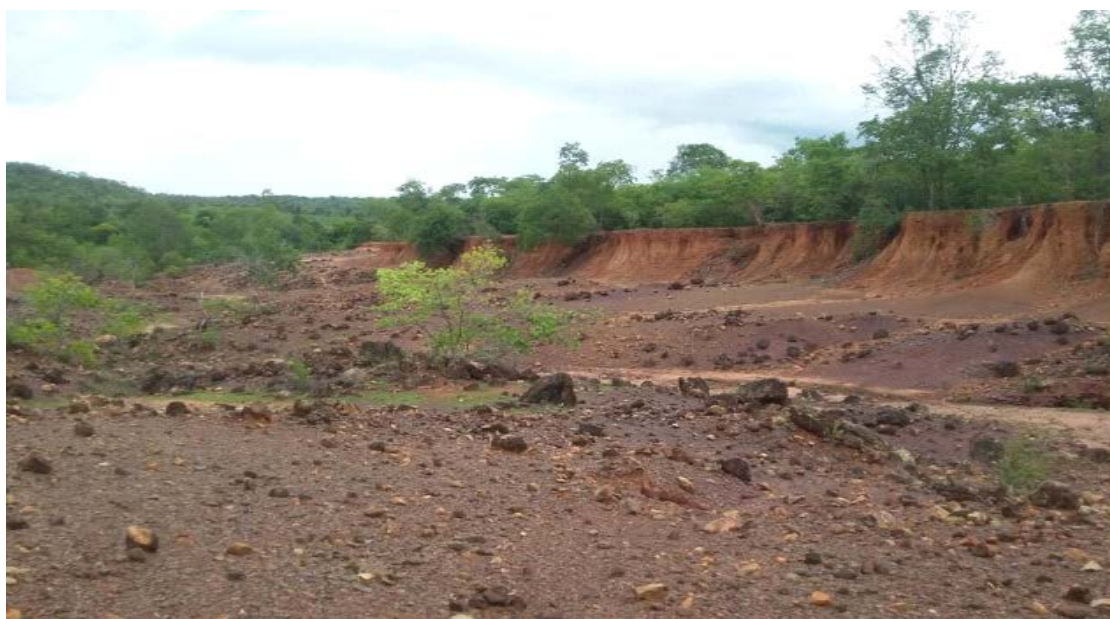
**Figura 3.** Caracterização do material particulado do Sítio Arqueológico Araçá (A), Corrente-PI. 2017.

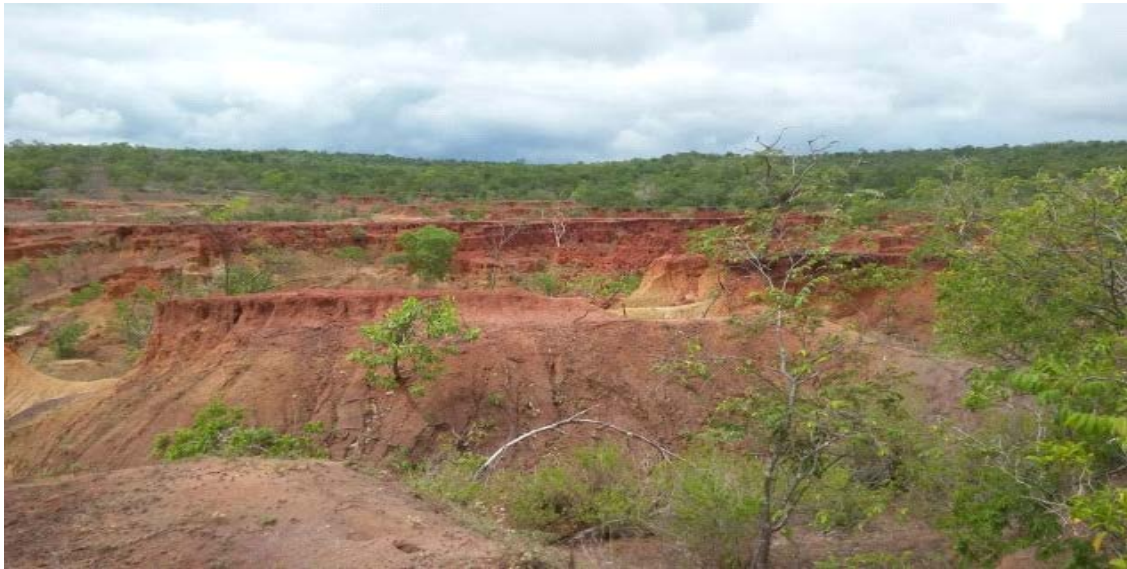
**Figura 4.** Caracterização do material particulado do Sítio Arqueológico do Araçá (B), Corrente-PI. 2017.

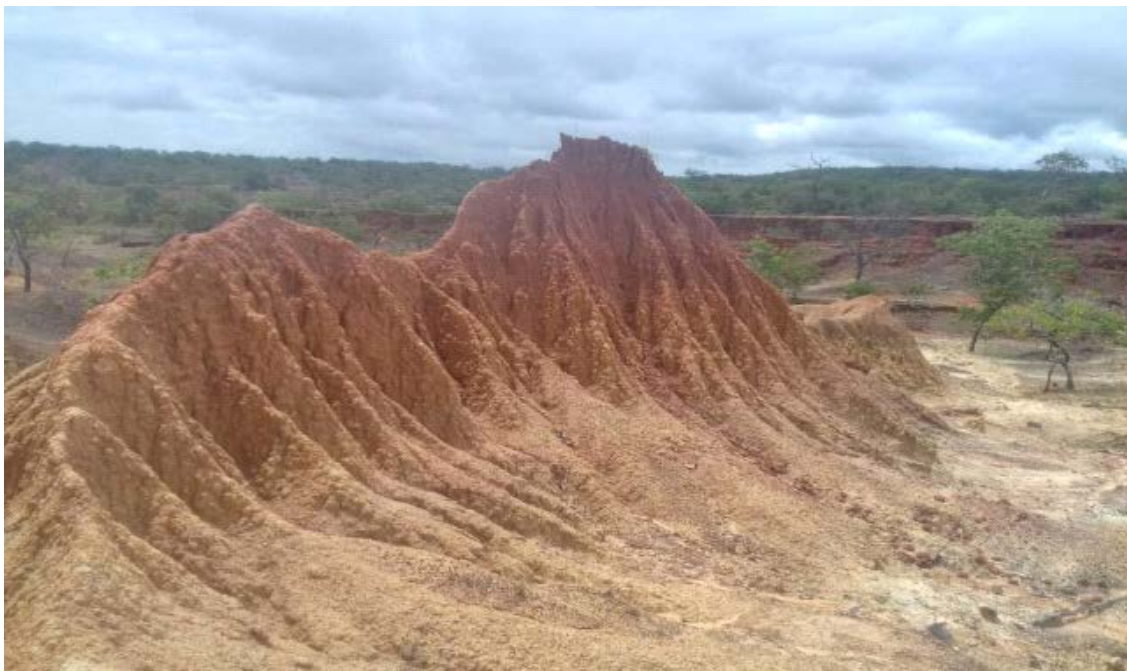
A erosão eólica é aquela derivada a partir da ação do vento. Nesse tipo de processo, acontece a retirada ou o acúmulo superficial de fragmentos do solo, ação que determina o relevo de algumas regiões. O material lítico do Sítio Arqueológico Porta do Araçá (Figura 3) sofre com processos erosivos naturais veiculados de forma eólica (Figura 4) e hídrica (Figura 5), além da forte ação da erosão hídrica local. O comportamento natural adensado, a baixa presença de matéria orgânica, facilita a desagregação e arraste de sedimentos do sítio.

**Figura 5.** Comprovação da existência da erosão eólica sobre o material particulado do Sítio Arqueológico Araçá, Corrente-PI. 2017.

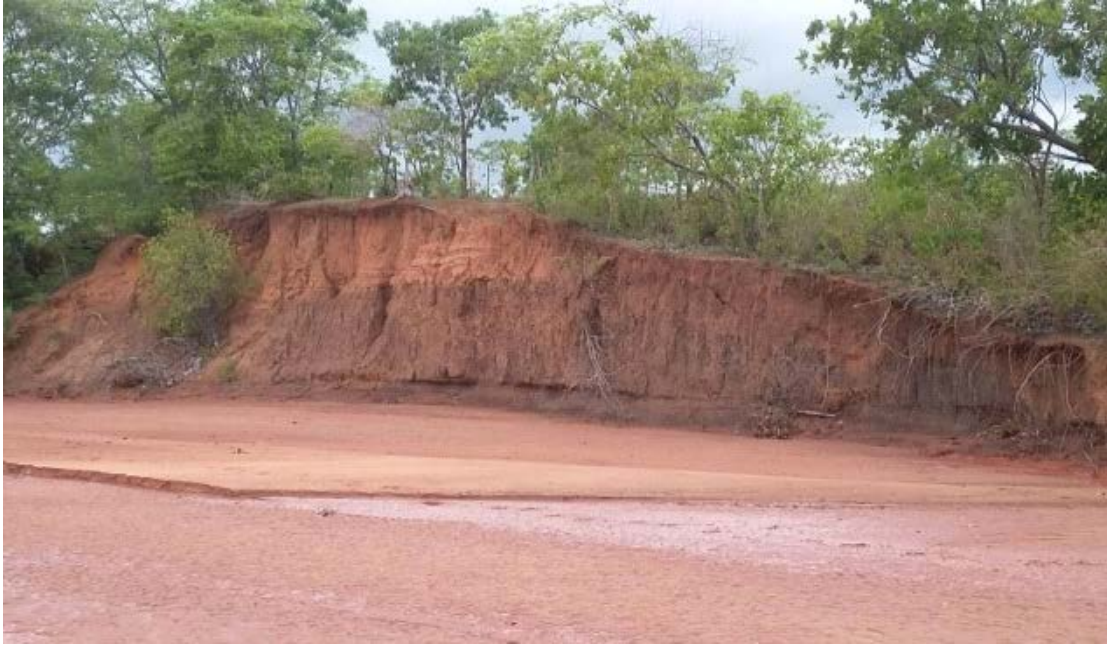
**Figura 6.** Comprovação da existência da erosão hídrica (pluvial) sobre o material particulado do Sítio Arqueológico Araçá, Corrente-PI. 2017.

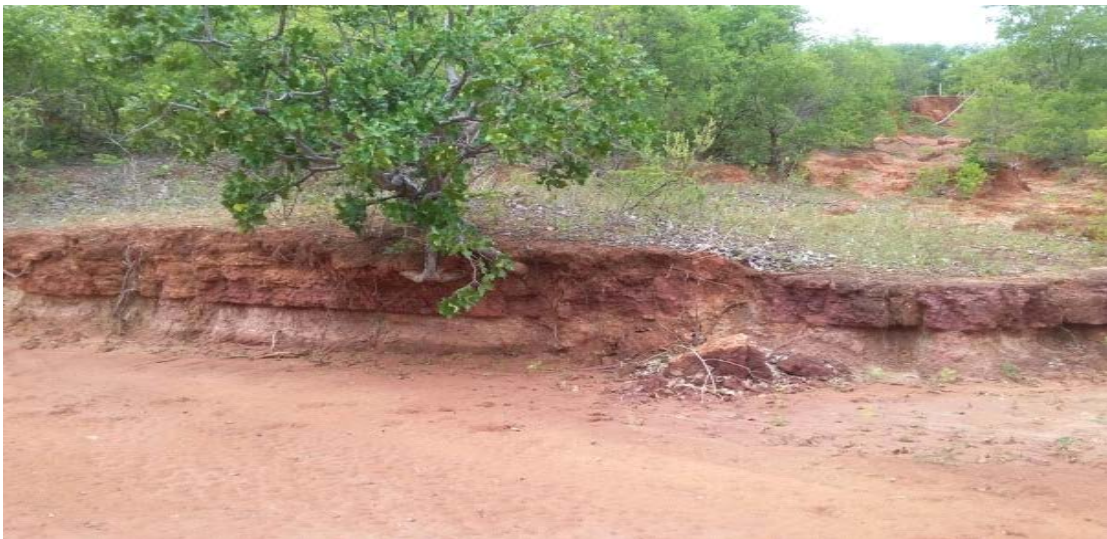
**Figura 7.** Comprovação da existência da erosão hídrica (fluvial) sobre o material particulado do Sítio Arqueológico do Araçá, Corrente-PI. 2017.

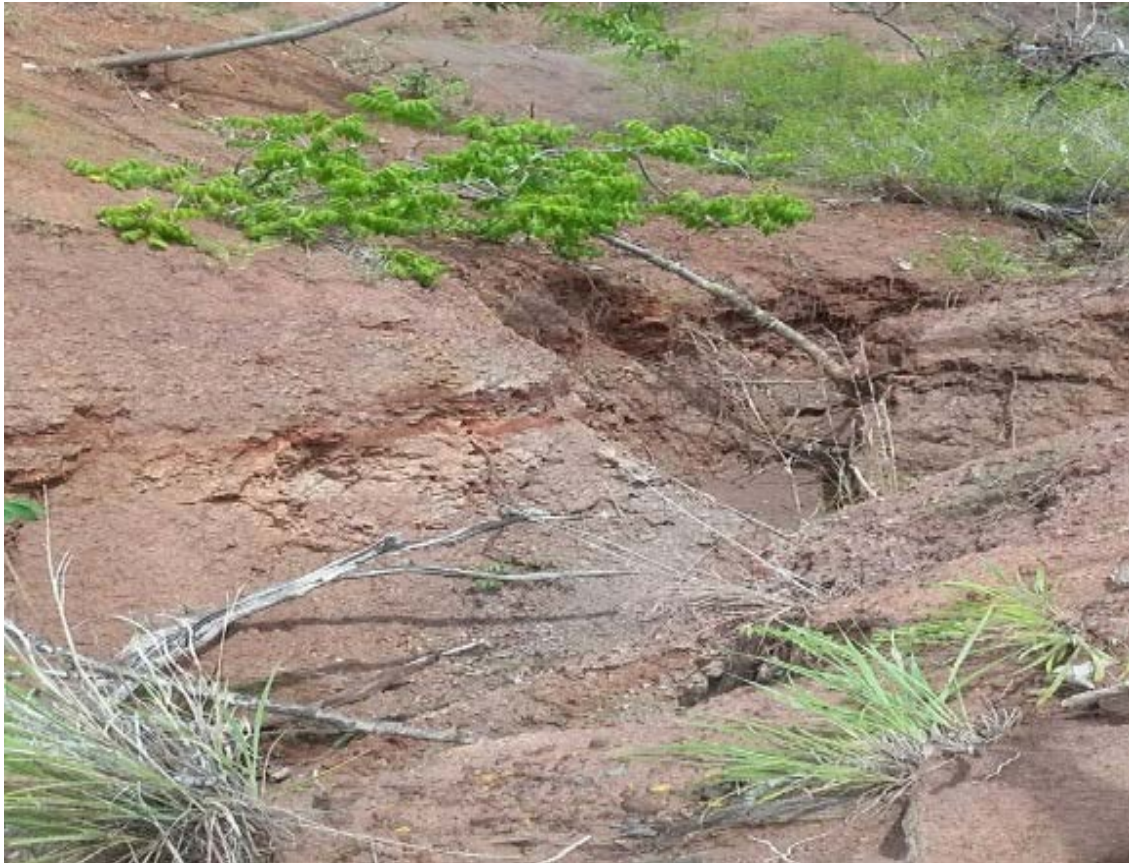
Os impactos sofridos pelos materiais de valor arqueológico são irreversíveis, de grande magnitude e com severa gravidade, isso em decorrência da exploração irregular da área, o não reconhecimento do sítio e a

**Figura 8.** Comprovação da existência da erosão sobre o material particulado do Sítio Arqueológico Araçá, Corrente-PI. 2017.
