Avaliação do custo para recuperar uma área degradada: estudo de caso em uma área de preservação permanente do Rio Bisnau (Formosa, Estado de Goiás, Brasil)

Neste contexto, o objetivo do trabalho é apresentar um PRAD para uma área degradada na Região do Rio Bisnau e estimar o custo presente para realização do projeto.

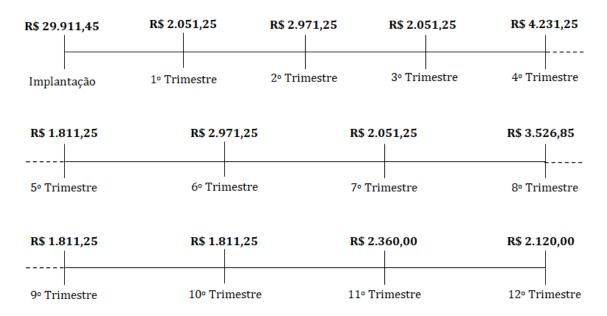
Figura 3. Fluxo de caixa do PRAD para Região do Rio Bisnau.

podem ser acompanhados nos Tabelas 4 e 5. Para simplificar os cálculos, os custos do projeto ao longo do tempo foram considerados estáveis. A partir dos custos trimestrais totais elaborou-se o fluxo de caixa do projeto (Figura 3).

O custo presente total para a recuperação de 0,82 ha na Região do Bisnau foi de R\$ 56.565,20. A fase de implantação corresponde a 52,6% dos custos totais e os outros 47,4% estiveram distribuídos nas atividades de manutenção e monitoramento do PRAD ao longo dos quatro anos do projeto. O maior custo na fase de implantação é explicado porque é nessa fase que estão os gastos com mudas, cercamento da área, preparo do solo e a maior parte do custo com supervisão técnica.

Nos trimestres correspondentes aos meses de junho e dezembro há um aumento nos custos de supervisão técnica, o motivo é que nesses meses são realizados os relatórios de controle. Ainda nos mês de dezembro é previsto um aumento nos custos, pois é nesse período que ocorrem os replantios para substituir mudas mortas. Todos os custos com alimentação e transporte estão inseridos dentro dos custos com diárias de mão de obra.
